### 8. Lianerottimen tarkastus ja puhdistus

### 9. Imuilman suodattimen vaihto

## 10. Juoksutusventtiilin toiminnan tarkkailu

## 11. Juoksutusventtiilin huolto

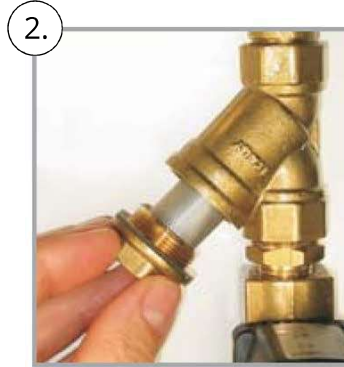
Sihti vedetään ulos

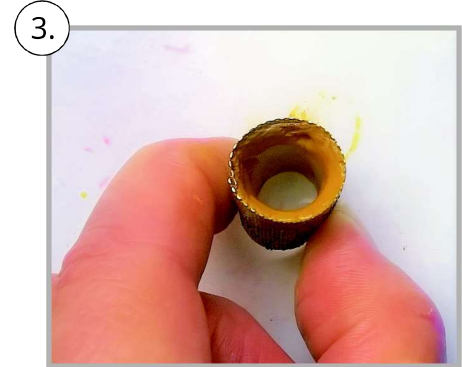
Kaivoveden poikkeuksellisen korkea rautapitoisuus voi myös tukkia sihtin, jolloin hapettunutta rautaa alkaa tarttumaan verkon pinnoille.

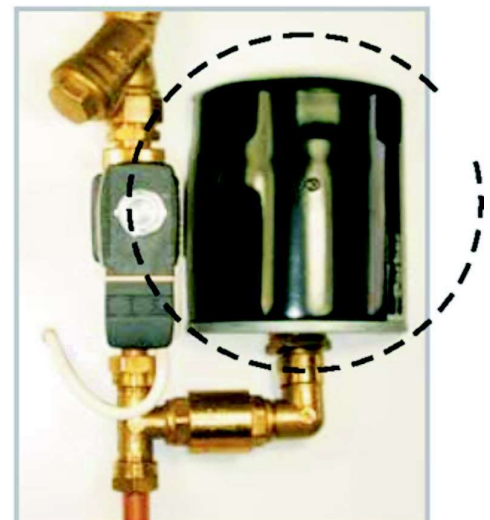
Suodatin kierretään irti ilman työkaluja vesi-ilmasekoittajan ilma-haarasta. Kiinnityksessä ei tarvitse käyttää kierretiivisteitä. Kevyt kiristys paikalleen riittää.

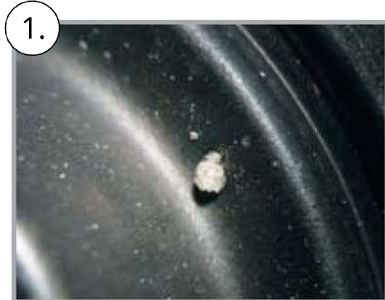
Kvartsisiruja reiässä

Tarkista / "kuulostele" aika-ajoin, ettei sähkötoiminen juoksutusventtiili vuoda. Jos kaivoveden mukana "pyörii" pienikokoista irtoainesta esim. pieniä hiekka-/kvartsi-siruja, jotka menevät lianerottimen sihdistä läpi niin ne saattavat jäädä venttiiliin ja estää sen täydellisen sulkeutumisen. Ko. muruset pakkautuvat venttiilin kumikalvossa olevaan reikään, jonka halkaisija on alle 0.5 mm.

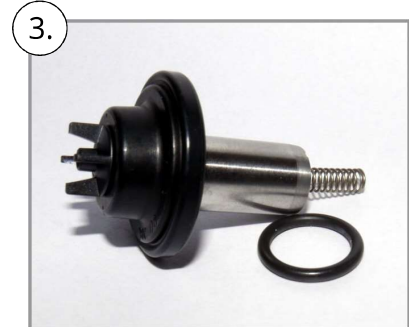
Tarkista kumikalvon reikä valoavasten. Tukkeutunut reikä avautuu taivutteleamalla ja kevyesti painellen reikää sekä huuhtelemalla kumikalvoa.

Jos venttiilikalvo on vaurioitunut on siihen varaosasarja (NS-02NBR) ylhäällä kuvassa 3.

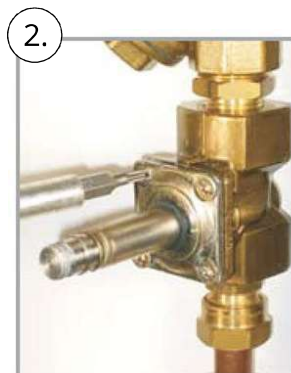
Avaa ruuvit 4 kpl. (Torx)

- Irroita laite sähköverkosta ja sulje ilmastuskierron linjansulkuventtiili V1 ks. toimituksen asennuspiirustus.
- Venttiiliin kela irroidaan avaamalla sen päällä oleva 14 mm mutteri.
- Kelan alta irroidaan muovinen suojakaulus, jonka alla on 4 kpl. Trox-kantaruuvia - taltapämeisselikin sopii.
- Ruuvit avataan, jolloin venttiilipesä ja kumikalvo tulevat näkyviin.
- Huom. sisällä kuulakärkikynän jousen kokoinen ponnahtava jousi ks. varaosasarjan kuva 4.
- Venttiilipesä avataan, kumikalvo irroidaan, huuhdellaan ja taivutellaan.
- Sopivasti valoavasten asetellen kumikalvon pieni reikä saattaa näkyä.
